МАЛКИТЕ ЯЗОВИРИ И
НАВОДНЕНИЯТА
в района на гр. ЦАР КАЛОЯН
(06 -07.08.2007г.)

Проф. дтн инж. Вангел Василев

Доц. инж. Ваня Йончева

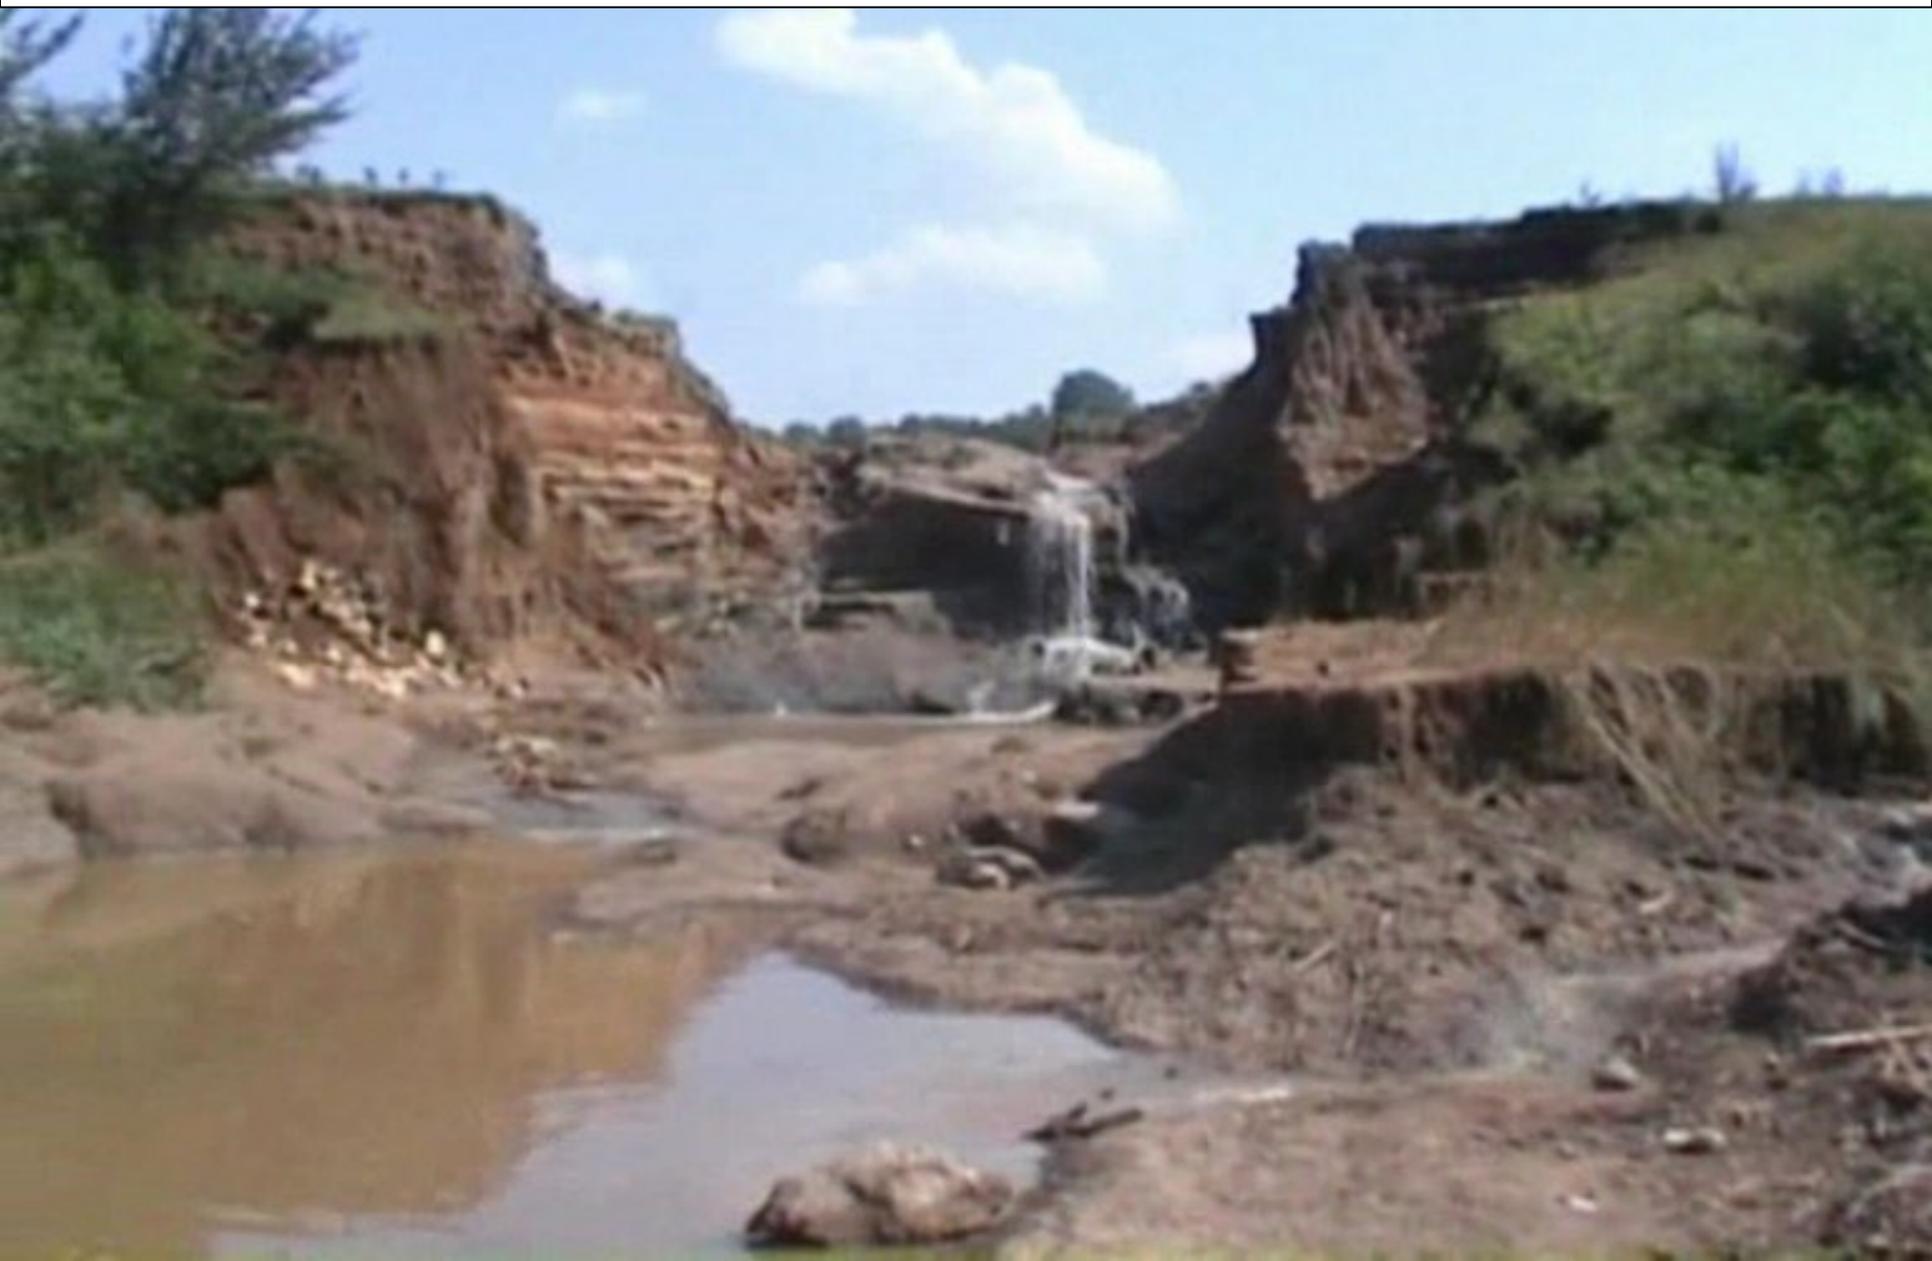
Яз. ЕЗЕРЧЕ 1 – прорив в стената

- височина $H = 6\text{m}$; дължина по короната $L = 130\text{m}$;
- залята площ $F=78500\text{m}^2$; обем $V=150000-200000\text{m}^3$;
- язовирът е бил изваден от експлоатация, стената е била прорязана;
- по-късно прорезът е засипан и язовирът е превърнат в рибарник; страничният преливник също е бил засипан;
- в обсега на засипания прорез короната на стената е хлътнала в участък с дължина от $\approx 20\text{m}$;
- хлътването достига $90 -100 \text{ см} =$ изкуствен челен

1. Разрушението е станало там, където стената преди години е била прорязана с цел извеждане от експлоатация. По-късно прорезът е бил засипан, по всяка вероятност без съответен проект, с неподходящи за целта материал и технология за насипване.

2. В обсега на новия насип стената е слегнала повече (близо 1м под кота корона), като се е оформил изкуствен челен „преливник”, през който водата е преляла над стената.

3. Преливането върху участъка с неподходящия материал е довело до неговото бързо отмиване и образуване на прорив в стената. Това, в комбинация с липсата на функциониращ преливник е основната причина за разрушаване на стената.

4. Язовирът не би прелял през короната при следните условия:
 - ако стената не бе слегнала в централната си част;
 - ако язовирът разполагаше с работещ преливник, оразмерен да провежда водно количество с обезпеченост 1%;

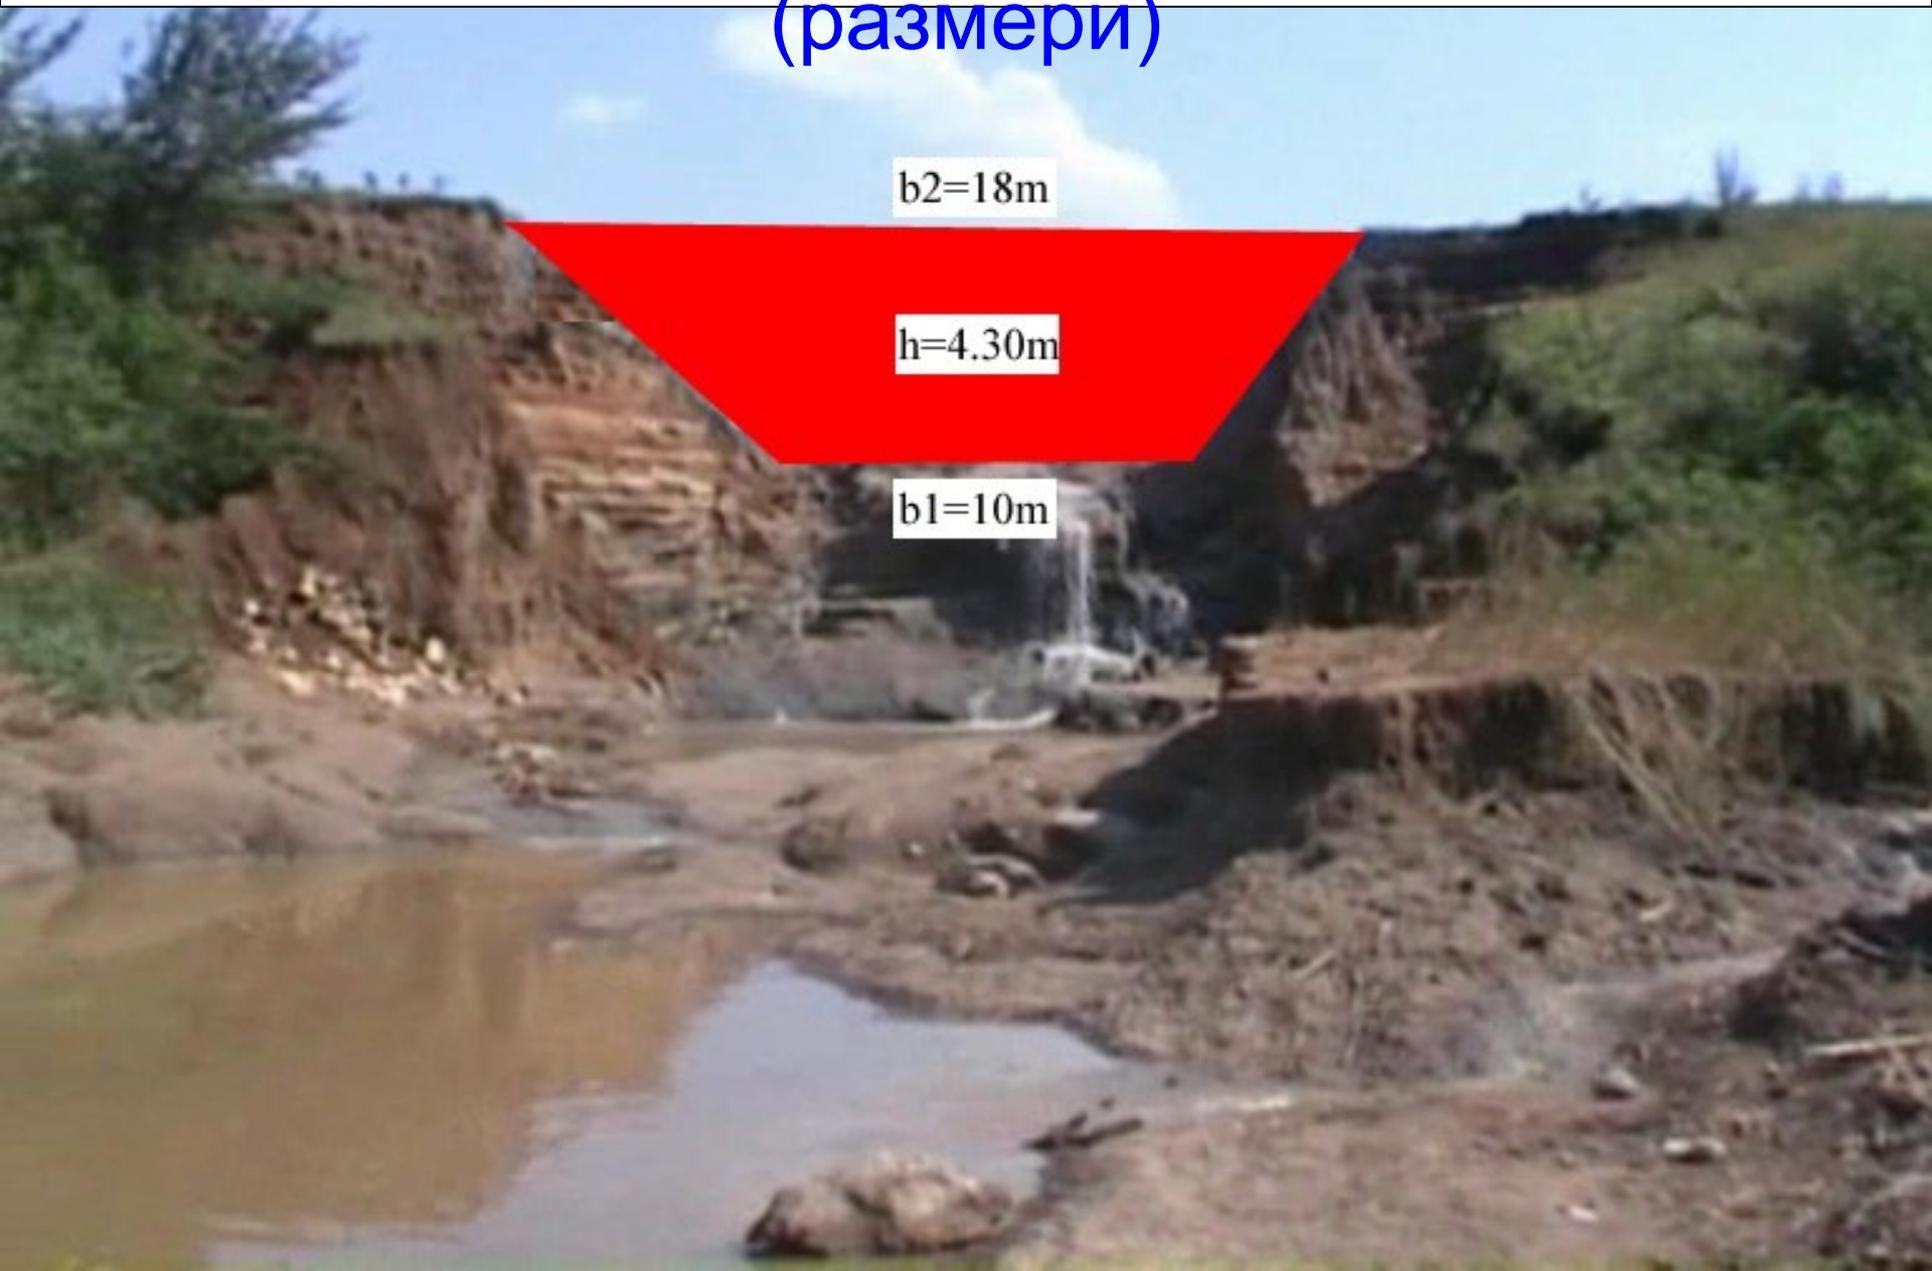
Яз. ЕЗЕРЧЕ 1 - прорив в стената (размери)

$b_2=18\text{m}$

$h=4.30\text{m}$

$b_1=10\text{m}$

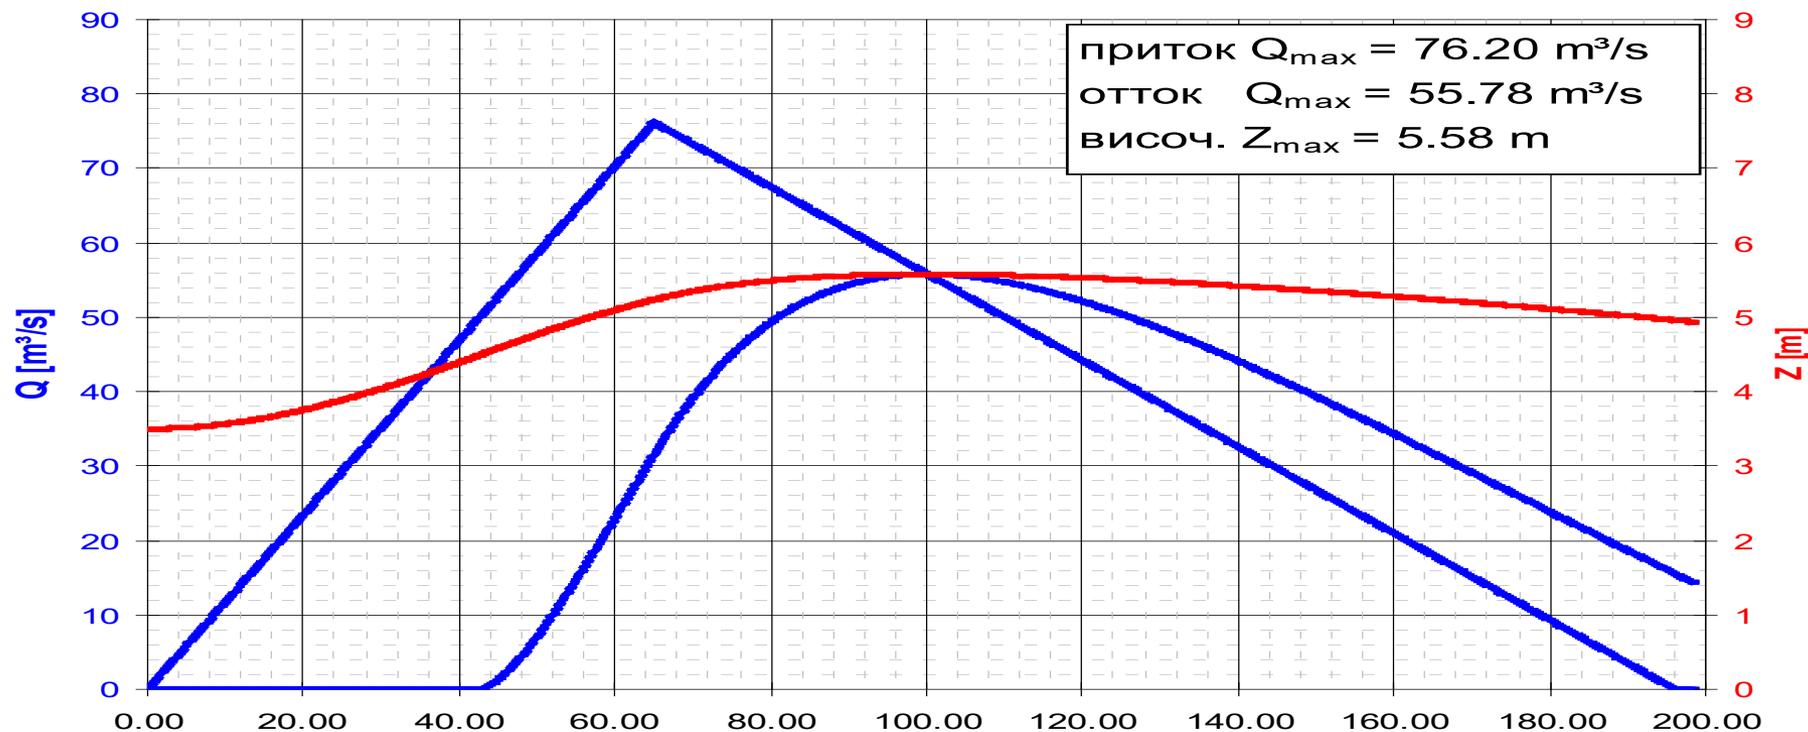
Яз. ЕЗЕРЧЕ 1 - пълнен до кота 3.50m работи нормален преливник за $Q_{1\%} = 47 \text{ m}^3/\text{s}$ на кота 4.50m, неслегнала стена

- ◆ след 45min започва преливане през работещия преливник;
- ◆ язовирът поема високата вълна, формирана от валежите;
- ◆ водното ниво в язовира достига до кота, която е по-ниско с около 40cm от кота корона, но преливане през стената няма;

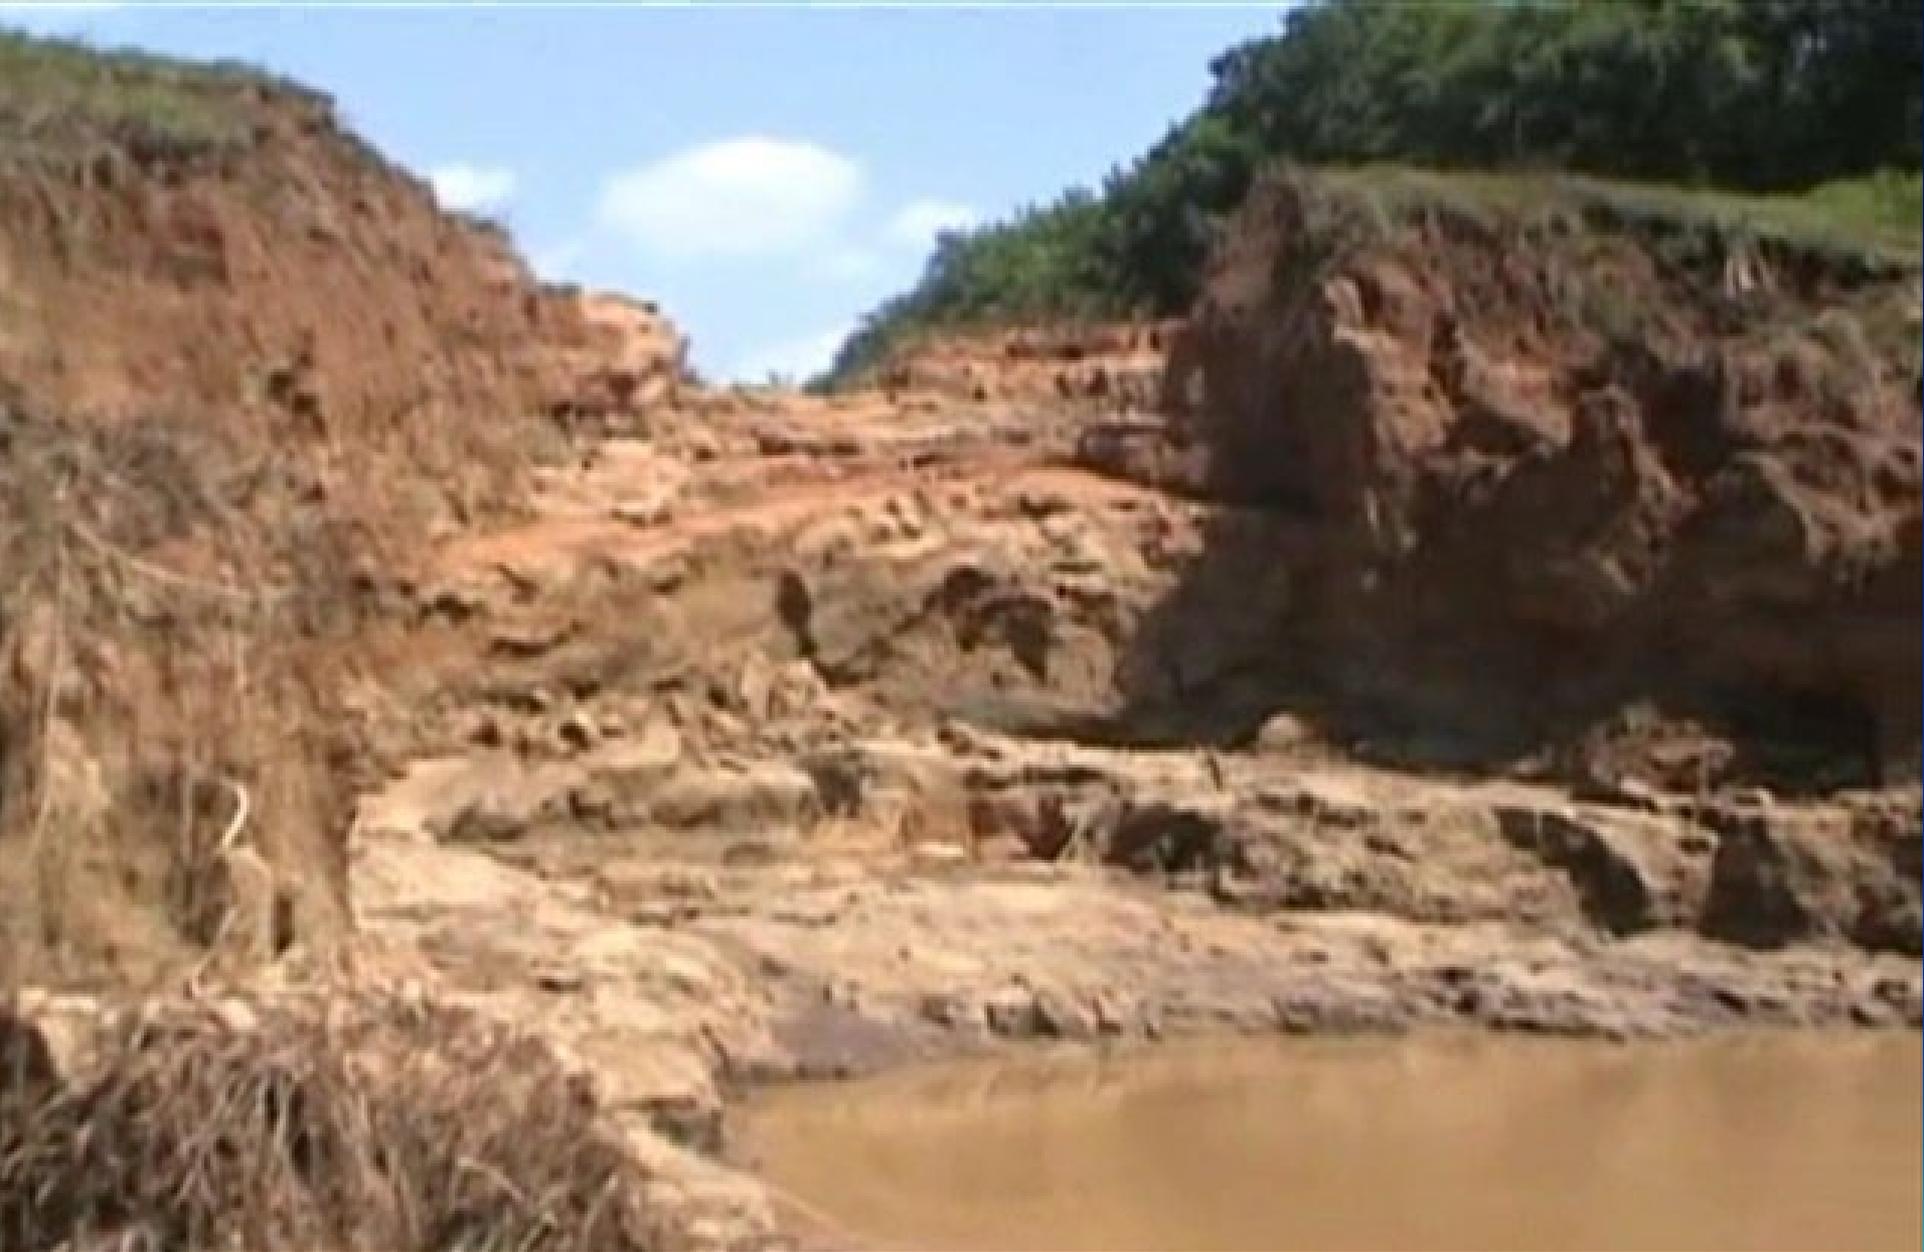
Яз. ЕЗЕРЧЕ 2 – прорив в стената

- височина $H = 11.5\text{m}$; дължина по короната $L = 150\text{m}$;
- залята площ $F=65\ 000\text{m}^2$;
- обем $V=600\ 000\text{m}^3$;
- язовирът е бил използван за рибарник;
- имало е **хлътване в левия край** на короната на стената с дълбочина от **27 см**, в обсега на прорива;
- язовирът има страничен преливник в десния скат, който е работил по време на наводнението

1. Разрушението на стената най-вероятно е станало поради **комбинация от причини**, а именно:

-преливане над короната на стената в нейната хлътнала част;

-местна нееднородност на насипа или насип с по-ниски якостни качества и водоплътност в обсега на хлътването.

2. Язовирът не би прелял през короната при следните условия:

- ако язовирът е бил празен и е функционирал сегашният му преливник, макар и с непознат точно капацитет;

- или ако язовирът е бил пълен до кота, не по-висока от ~2.0м под кота корона на стената, няма хлътване по короната и същевременно преливникът на язовира е могъл да проведе водно количество с **обезпеченост 1%, каквото е изискването на нормите.**

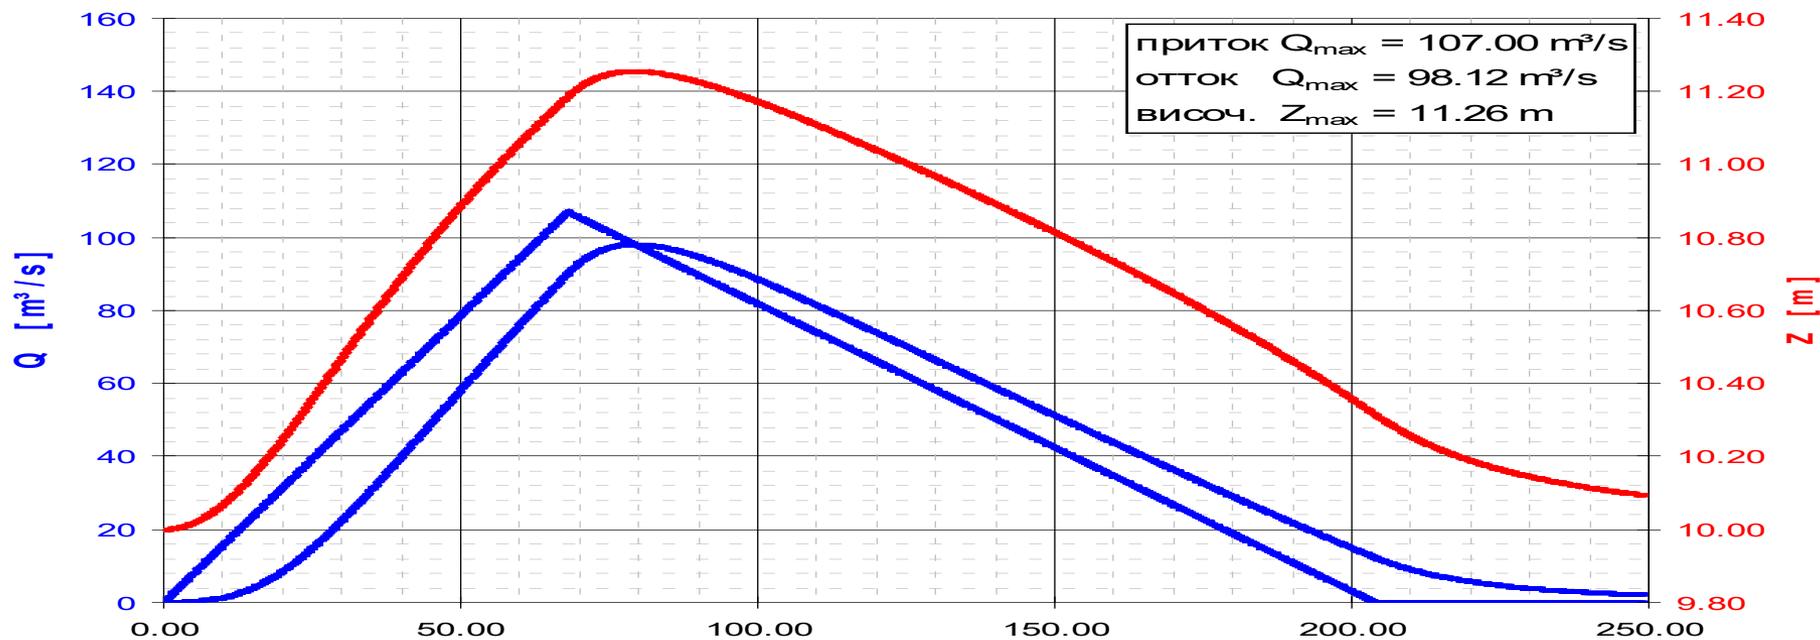
Яз. ЕЗЕРЧЕ 2 е пълен до кота преливник (1.5m под короната), короната не е слегнала,

- ◆язовирът поема високата вълна, формирана от валежите на 6.08.2007г.;
- ◆Преливникът функционира нормално, и работи около 25min с максималния си капацитет($Q_{\text{форс}}=98 \text{ m}^3/\text{sec}$), но преливане през стената няма;
- ◆след около 70min водното ниво достига котата на хлътването на стената в левия край на короната и състоянието там е критично.

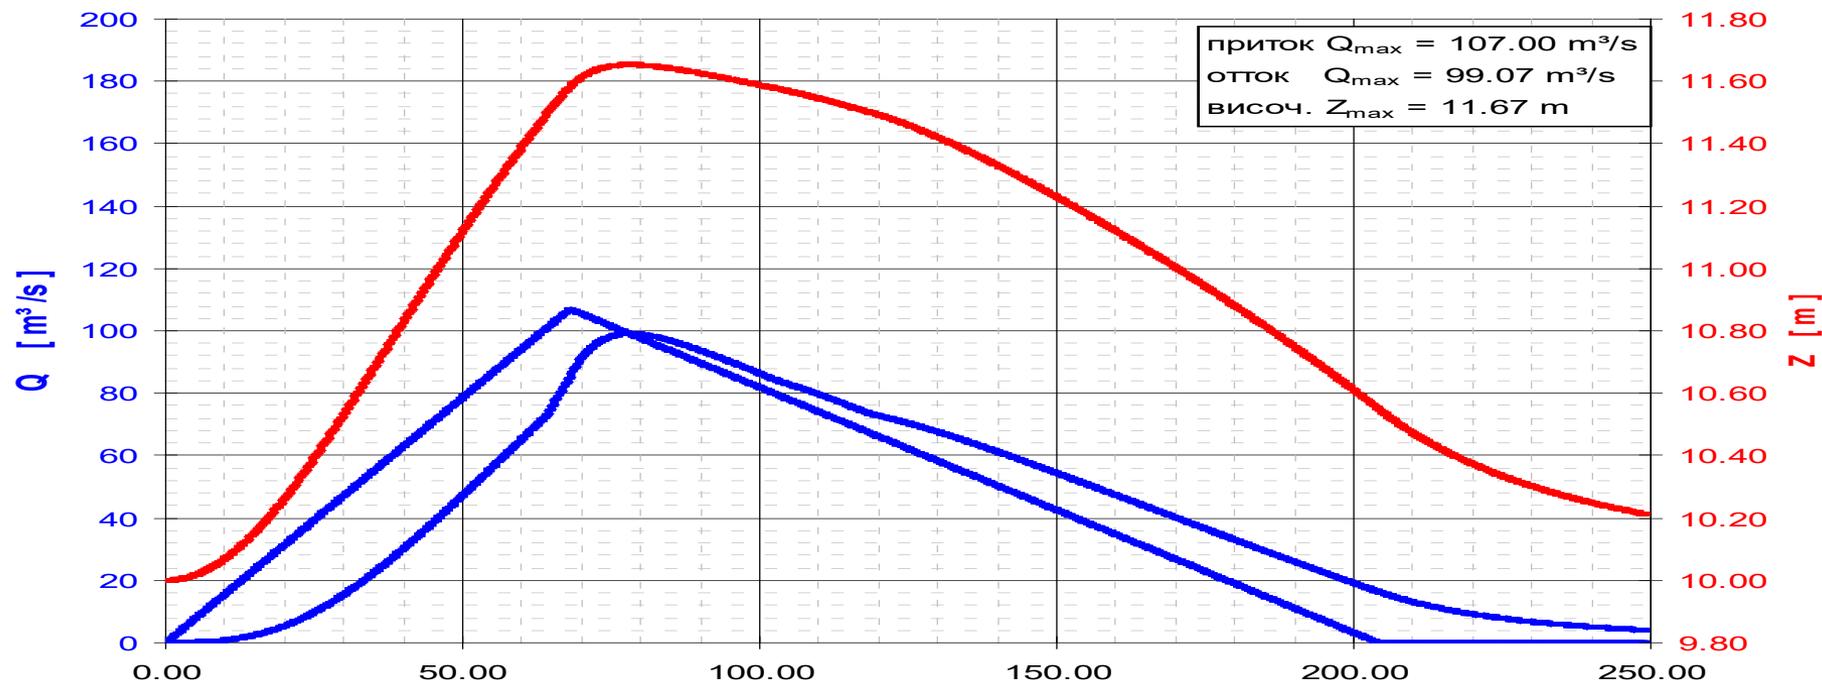
Яз. ЕЗЕРЧЕ 2 е пълен до кота преливник (1.5m под короната), короната е слегнала с 27см,

- Водното ниво достига до кота, която е $\approx 20\text{cm}$ по-висока от котата на короната;
- Преливане през стената ще има, на фронт около 10m , височина над короната $\sim 50\text{-}60\text{cm}$. Преливане+локален насип с ниско качество= прорив в стената с $Q_{\max}=65\text{-}90\text{m}^3/\text{s}$;
- За 31-40min вълната от ЕЗЕРЧЕ 2 достига горния край на гр. Цар

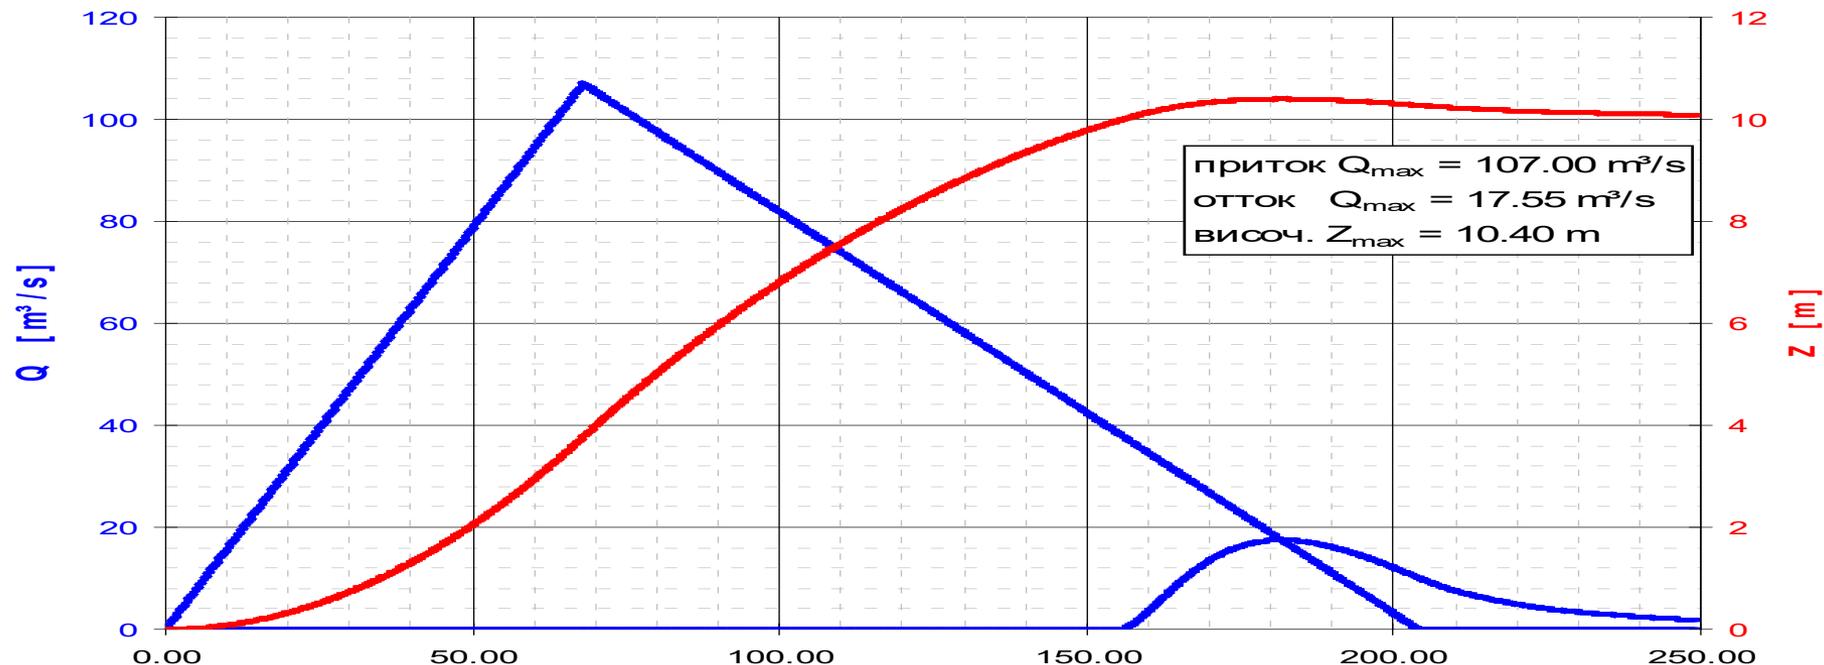
Яз. ЕЗЕРЧЕ 2 е празен,

има работещ преливник за $Q_{1\%} = 70 \text{ m}^3/\text{sec}$.

- Язовирът поема високата вълна, формирана от валежите на 6.08.2007г.;
- Максималното водно ниво достига до кота, която е с повече от **100cm по-ниско** от котата на короната;
- Преливникът започва да функционира след около 155-160min., като работи с **непълен капацитет**.
- Преливане през стената няма и тя не може да се разруши по тази причина.

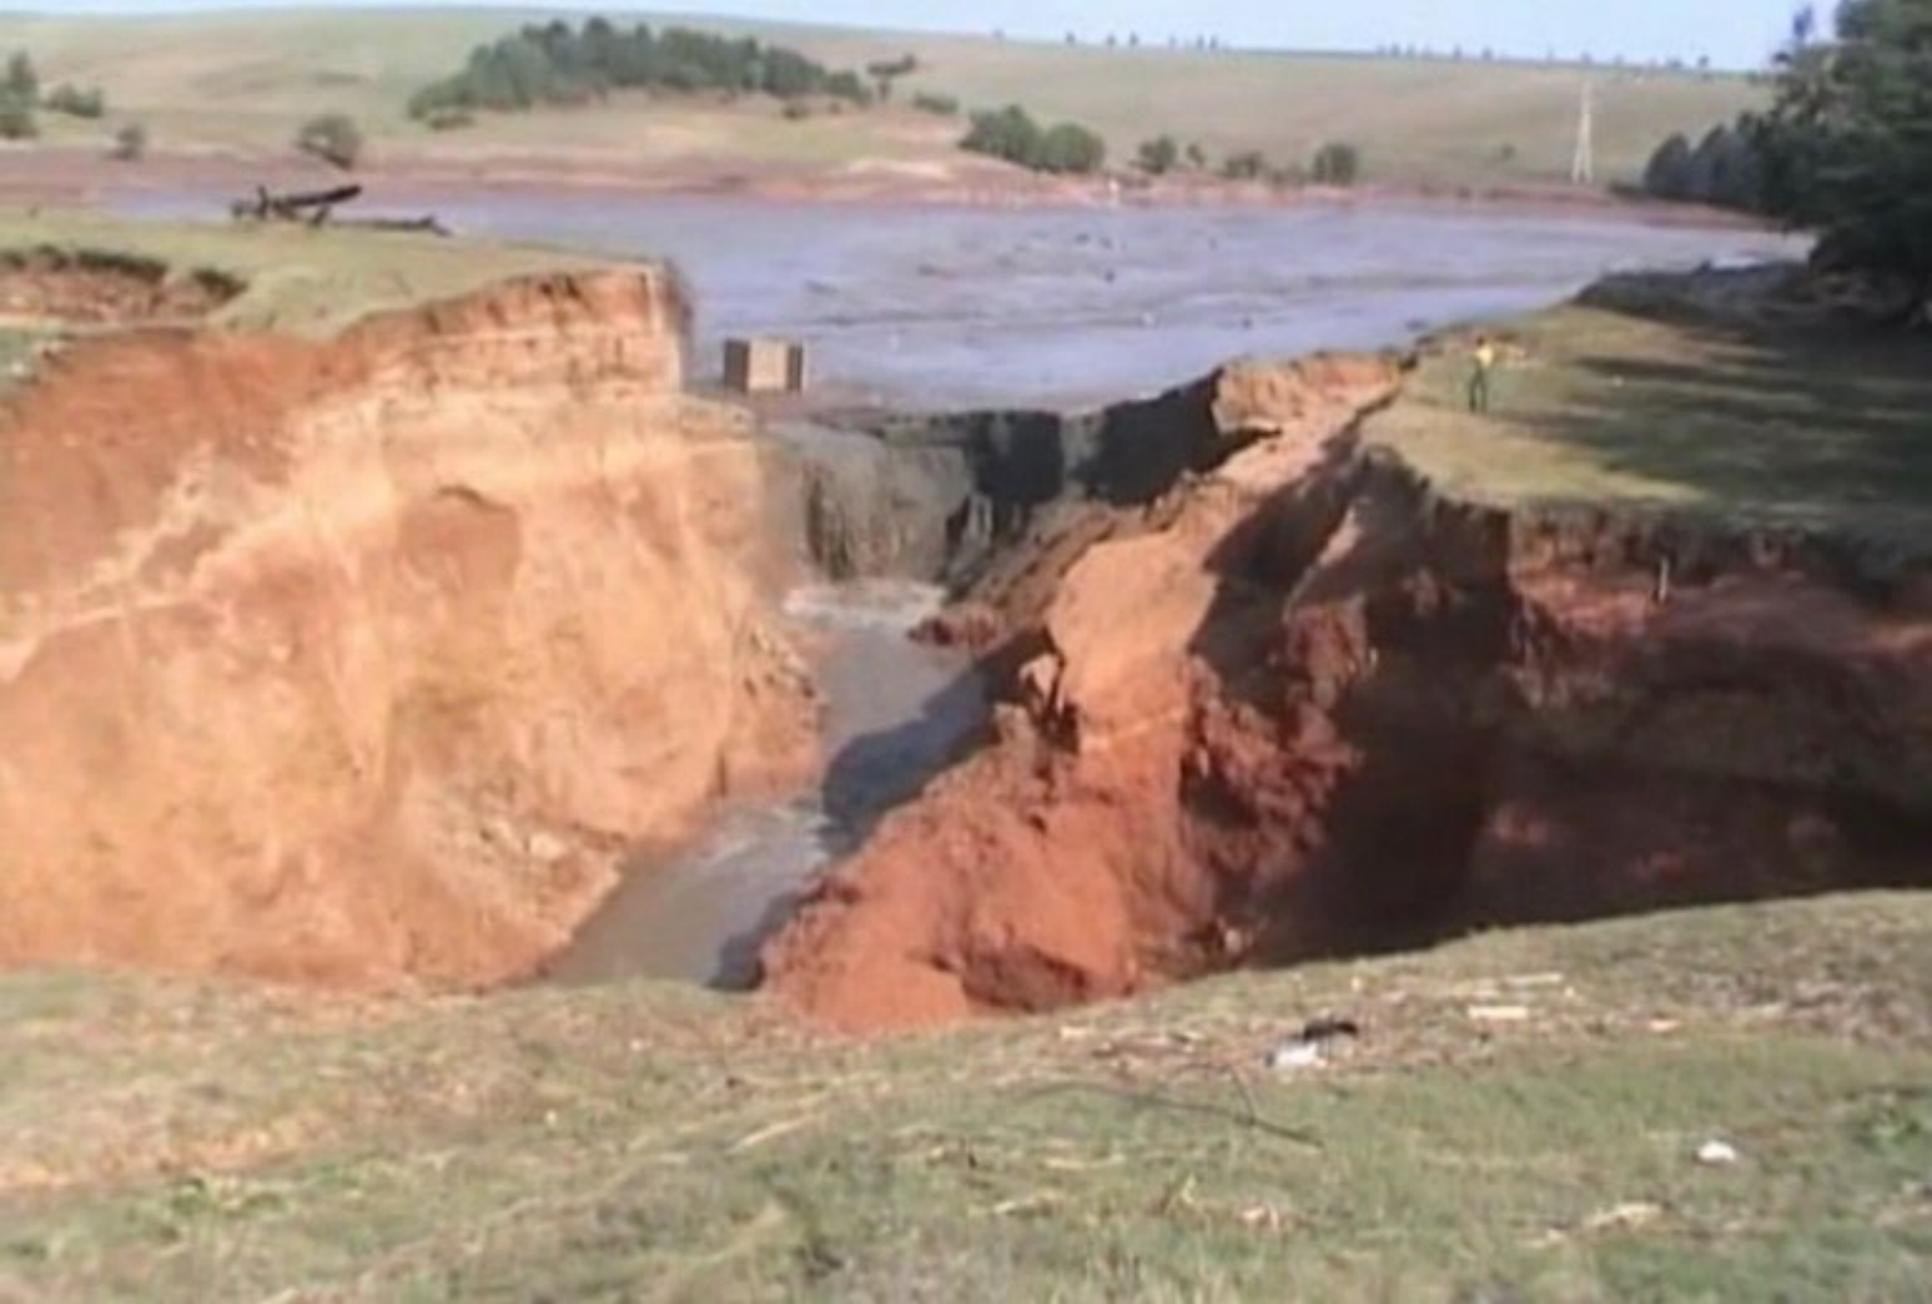
Язовир “Цар Калоян 3” (прорив в стената)

- височина $H = 11.5\text{m}$; дължина по короната $L = 128\text{m}$;
- залята площ $F=90\ 000\text{m}^2$;
- обем $V=800\ 000\text{m}^3$;
- язовирът е бил използван за рибарник;
- имало е хлътване(или преливник) в левия край на короната на стената, там става разрушението;
- язовирът има страничен преливник в десния скат, който е работил по време на наводнението

- 1. Разрушението на стената в контакта с левия скат, съпроводено с формиране на прорив в стената, е предизвикано от високите скорости и водни количества, които е трябвало да проведе преливника, бил той изграден по проект в ската, или изкуствено формирал се от локално хлътване на стената.**
- 2. Яз. „Цар Калоян 3” не е бил в състояние да поеме обема на високата вълна, определена от НИМХ – БАН, дори да е бил празен по време на валежите от 6-7.08.2007г. В този случай разрушението на язовира е било неизбежно.**
- 3. Ако твърдението на концесионера на яз. Цар Калоян, че водата прелива през стената към 18-18.30ч. на 06.07.2007г., е истина, то следва, че валежите в района са били значително по-малко и тогава като най-вероятна причина за преливането през стената и нейното разрушение е ударното вливане на водни обеми от разрушените язовири Езерче 1 и Езерче 2 в яз. Цар Калоян.**

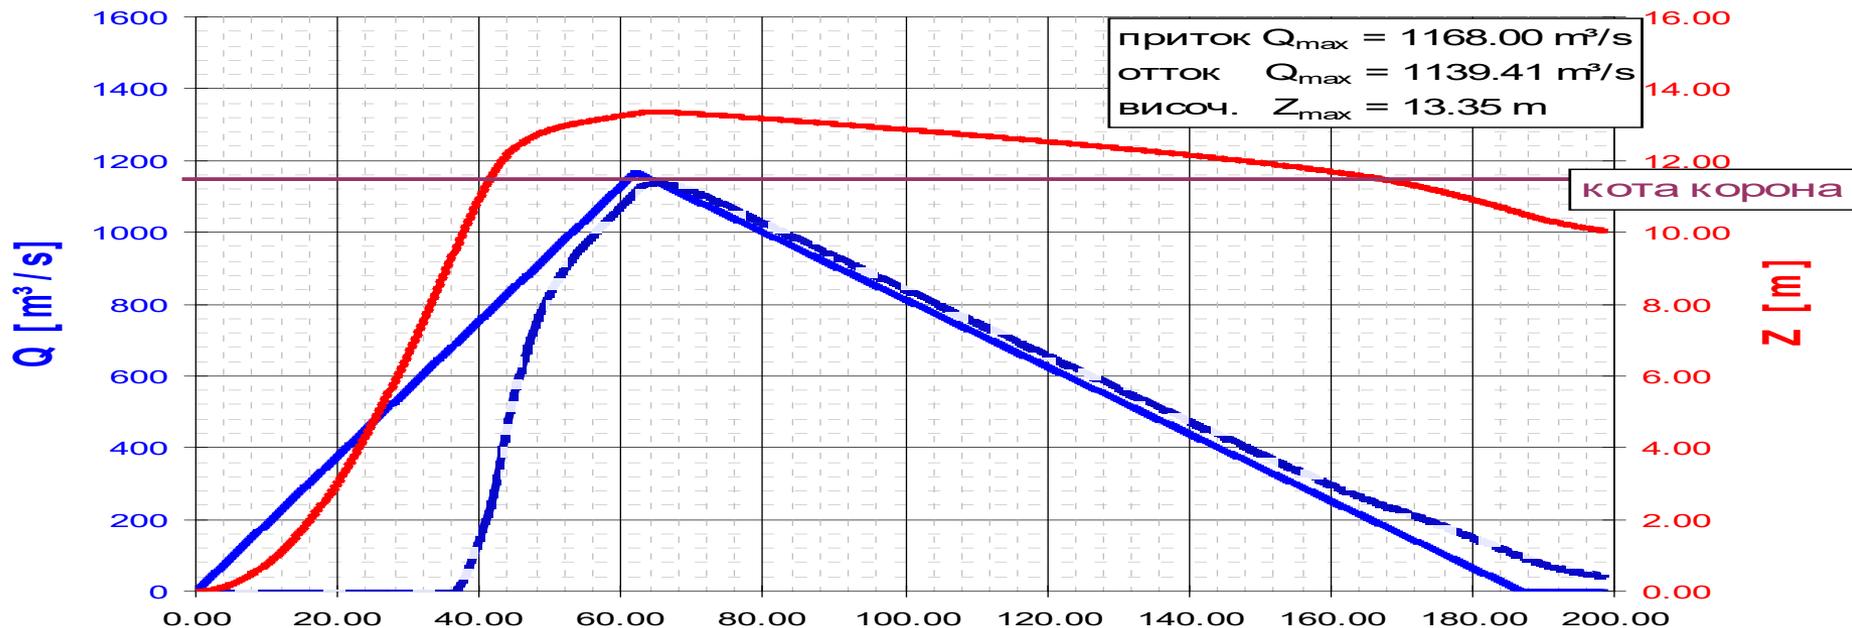
Яз. Цар Калоян е празен; има работещ преливник за $Q_{1\%} = 160\text{m}^3/\text{sec}$.

- ◆ На 37-38-та минута водното ниво достига кота преливник, т.е. водата започва да прелива през преливниците.
- ◆ На 42-44-та минута от началото на запълването водата достига кота корона и започва да прелива и през стената.
- ◆ Преливането през стената би продължило около 120 мин (ако стената не се разруши), с максимална височина на водата над короната от 1.85м.

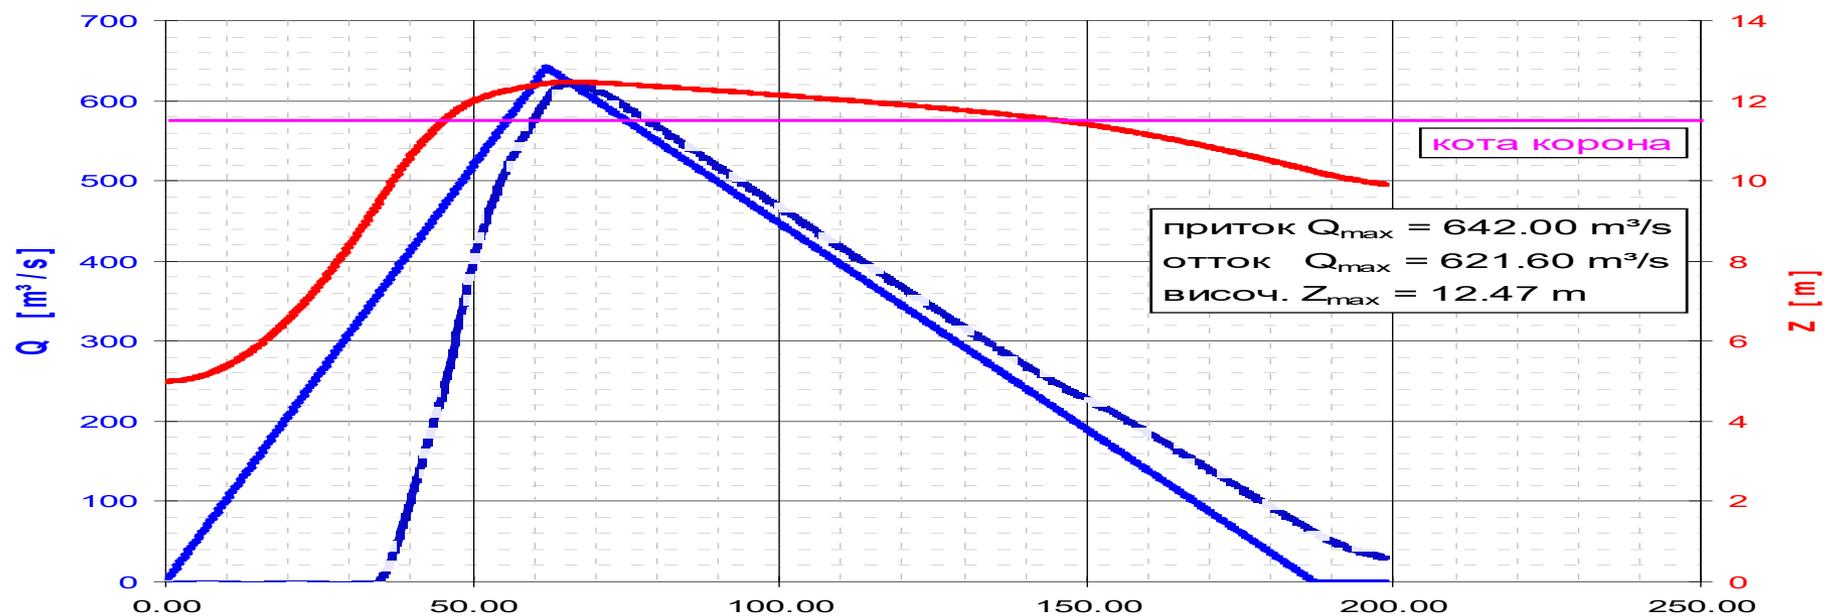
Яз. Цар Калоян е пълен около 50% (до кота 5.0); има работещ преливник за $Q_{1\%} = 160\text{m}^3/\text{s}$
Валежи по Вариант 2: само за Ц.К. = $85\text{л}/\text{м}^2 = \text{Ветово}$

◆ Около 34-та минута водата започва да прелива през преливниците;

◆ На 45-та минута от началото на запълването водата достига кота корона и започва да прелива и през стената;

● Преливането през стената би продължило около 102мин, с $h_{\text{max}}=97\text{cm}$, с вероятно следващо разрушение около 16.00 часа.

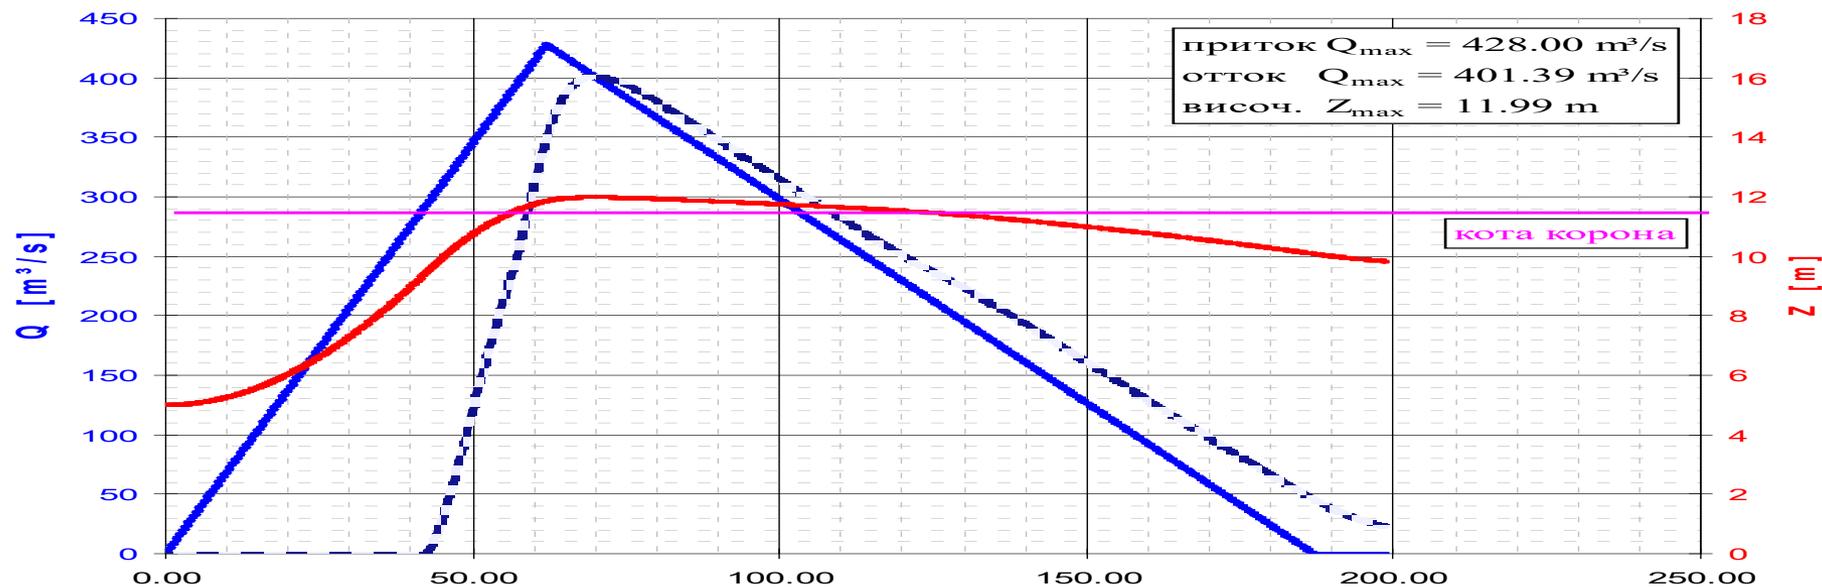
Яз. Цар Калоян е пълен около 50% (до кота 5.0); има работещ преливник за $Q_{1\%} = 160 \text{ m}^3/\text{s}$
Валежи по Вариант 3: само за Ц.К. = 48 л/м^2 (TVmet)

- ◆ Около 42-та минута водата започва да прелива през преливниците;
- ◆ На 53-та минута от началото водата достига кота корона и започва да прелива и през стената, но само 25мин с $h=30-49 \text{ cm}$;
- Към 17.30-18.30 часа в яз. Цар Калоян се вливат ударно количествата от разрушения Езерче 1 и преливащия Езерче 2!!!
